Informe Técnico de Medición

Aplicación: Bomba centrífuga BC 9780

Esta medición tiene por objetivo evaluar el estado del conjunto del grupo bomba BC9780 de la cadena de producción.

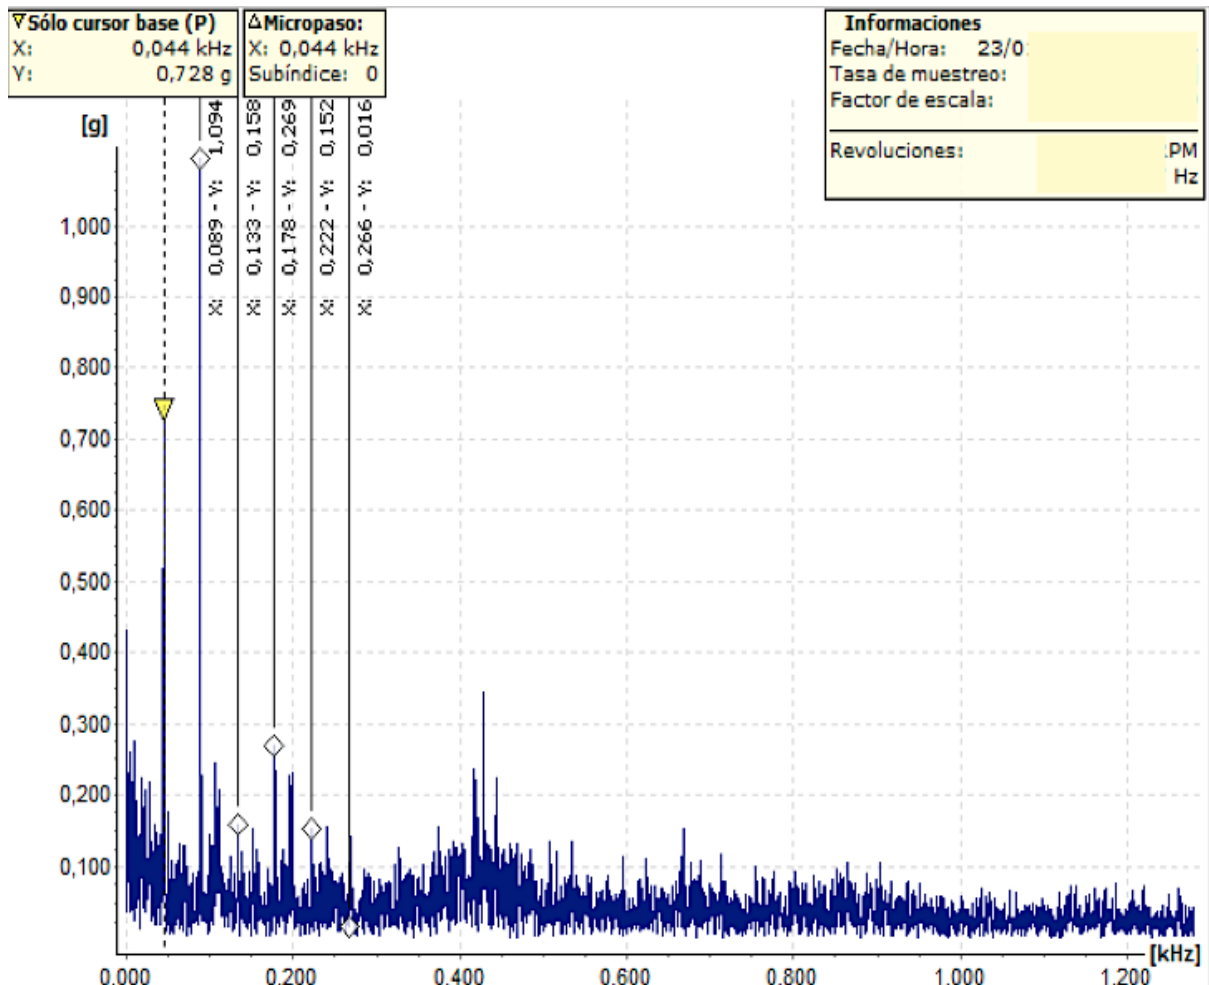
Motor

En dirección axial lado acoplamiento en la envoltura se pueden ver golpes dominados por un ciclo de dos veces la velocidad de giro.

Posiblemente se trata de un problema con el acoplamiento o un daño avanzado del rodamiento motor lado acoplamiento.

Recomendamos comprobar el estado del acoplamiento. En caso que el acoplamiento se encuentre en buen estado, se debe cambiar el rodamiento del motor del lado de la transmisión.

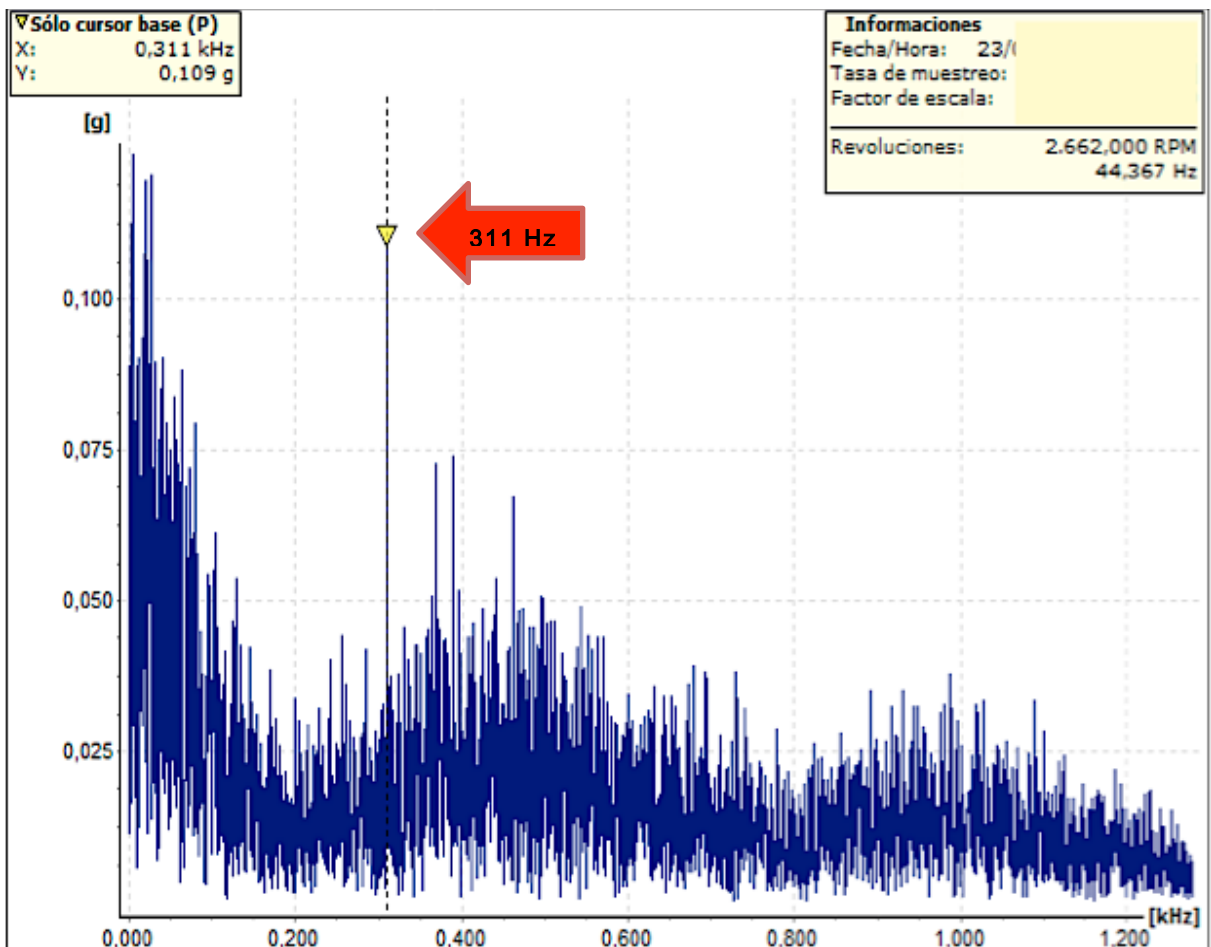
Bomba

El levantamiento espectral corresponde a la fricción debido a una lubricación pobre. La flecha roja indica 311 Hz que corresponden a 7 veces la velocidad de giro (paso de palas de la bomba).

El pulso al paso de palas puede ser que esté relacionado con el guiado. El desgaste avanzado de los rodamientos puede provocar una excentricidad del eje. Como consecuencia el rodete trabaja excéntrico provocando pulsaciones de presión al paso de palas.

Se recomienda comprobar el estado de los rodamientos y mejorar el procedimiento de lubricación (cantidad y frecuencia de engrase). En caso que los rodamientos no permitan lubricación externa, se deben cambiar los rodamientos.
